بررسی علل تخریب و انسداد ناشی از خوردگی لوله های مسی حاوی گاز کلر در حضور رطوبت (مطالعه موردی)

سجاد بردبار^{۱*}، مصطفی علیزاده^۲ و مسعود ایرانمنش^۳

این تحقیق به بررسی علل و مکانیزم انسداد لوله های مسی مورد استفاده در سیستم های کلر زنی آب شرب پرداخته است. انسداد لوله های منتقل کننده گاز کلر باعث می شود، فرآیند گندزدایی آب به طور کامل انجام نگردد و ممکن است سلامت انسان در معرض خطر قرار گیرد. مطالعه جامع لوله های مسی تخریب شده در چندین ایستگاه تصفیه آب مشخص ساخت دلیل اصلی انسداد مکرر این لوله ها، پدیده خوردگی است. تحقیق پیش رو دلایل و همچنین مکانیزم انسداد مکرر این لوله ها را مورد مطالعه قرار داده است. به منظور تعیین علل و مکانیزم انسداد از روش پراش پرتو ایکس (XRD) و میکروسکوپ الکترونی روبشی (SEM) استفاده شد. بررسی مکانیزم انسداد لوله مشخص ساخت، حضور ناخواسته رطوبت درون لوله در هنگام خارج از سرویس بودن سیستم، طی دو مرحله (تشکیل و رشد محصولات خوردگی) باعث انسداد لوله ها می گردد. حضور همزمان رطوبت و گاز کلر درون لوله باعث تشکیل الکتروولیت خورنده (اسید هیدروکلریک) شده و شرایط را جهت خوردگی داخلی لوله ها فراهم می سازد. نتایج XRD حضور محصول خوردگی متخلخل و حجیم پاراتاسامیت ($Cu_2(OH)_3Cl$) را مشخص نمود. تصاویر SEM روشن ساخت با فراهم شدن محیط خورنده درون لوله و در نتیجه آن تشکیل محصولات خ

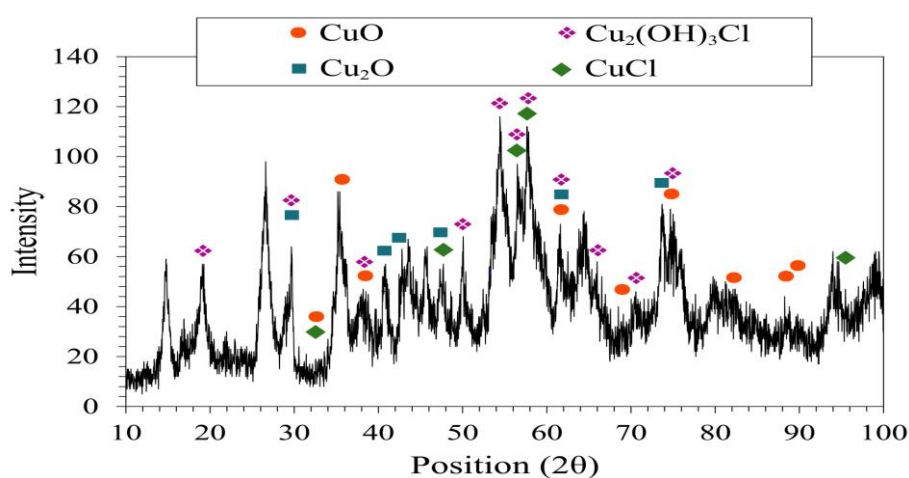
شکل ۳ فازهای شناسایی شده در الگوی پراش پرتو ایکس رسوب‌های موجود درون لوله را نشان می‌دهد. همان‌گونه که مشخص است، رسوبات به طور عمده شامل CuO (اکسید کوپریک)، Cu_2O (کوپریت)، CuCl (نانتوکیت) و $\text{Cu}_2(\text{OH})_3\text{Cl}$ (پاراتاسمیت) می‌باشد. در حقیقت این رسوبات سبز رنگ، محصولات خوردگی ناشی از خوردگی سطح داخلی لوله مسی می‌باشند.

شکل ۳- الگوی پراش پرتو ایکس رسوب های موجود درون لوله

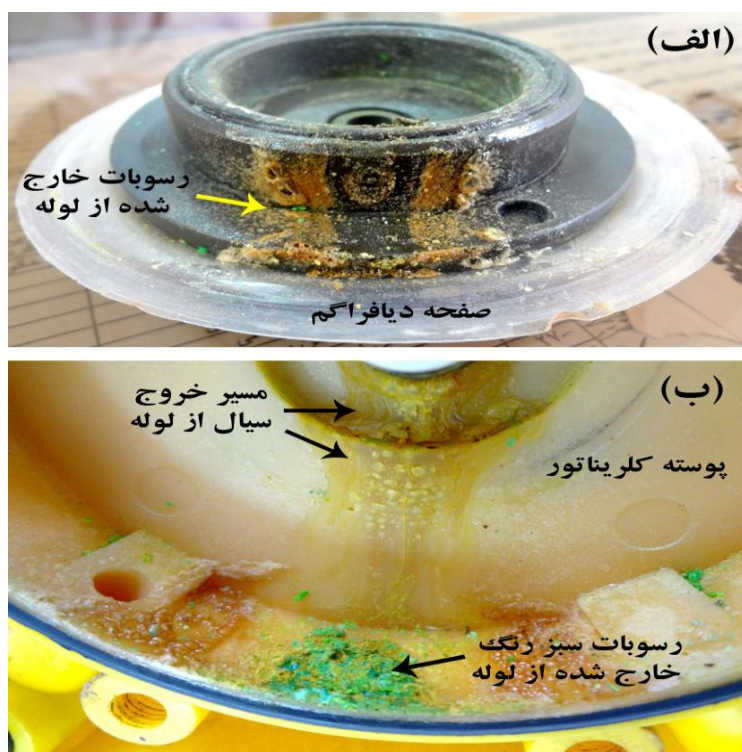
اما بر خلاف این موضوع، حضور ترکیب $\text{Cu}_2(\text{OH})_3\text{Cl}$ و یا به عبارت دیگر حضور ترکیبات گروه هیدروکسیل ($-\text{OH}$) در محصولات خوردگی نشان دهنده حضور آب (رطوبت) درون لوله است. علاوه بر این، حضور آب درون کلریناتور نیز در حین بازرسی قطعات داخلی آن به اثبات رسیده است. شکل (۴-الف) صفحه دیافراگم (تجهیز داخلی دستگاه کلریناتور) و شکل (۴-ب) پوسته داخلی کلریناتور را نشان می‌دهد. در این تصاویر مسیر عبور سیال و همچنین حضور محصولات خوردگی سبز رنگ روی صفحه دیافراگم و پوسته به خوبی مشاهده می‌شود. با توجه به این که صفحه دیافراگم و پوسته کلریناتور پلیمری می‌باشند و دچار خوردگی نمی‌گردند، لذا حضور محصولات خوردگی در این بخش‌ها نشان دهنده حضور ناخواسته سیال (آب) درون بخش‌های داخلی سیستم (لوله ها و کلریناتور) می‌باشد. به بیان دیگر، در اثر حضور ناخواسته و حرکت آب درون سیستم، محصولات خوردگی تشکیل شده درون لوله‌های مسی به بیرون رانده شده‌اند.

شکل ۴- صفحه دیافراگم (الف) و پوسته داخلی کلریناتور (ب) و همچنین مسیر عبور سیال و حضور رسوبات خارج شده از لوله

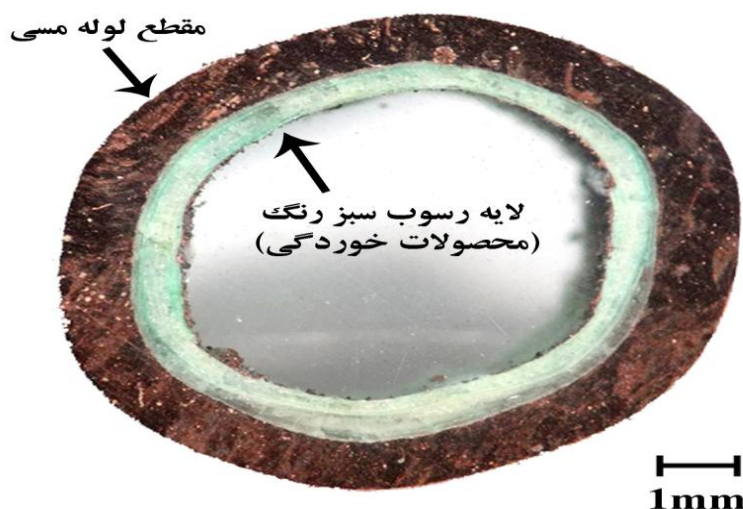
[۱] و در نتیجه کاهش مقدار pH به کم‌تر از ۶ می‌شود [۱۹]. اگرچه جریان گاز کلر درون لوله باعث می‌شود اسید تشکیل شده به عقب رانده شود؛ اما یک لایه نازک اسید دیواره داخلی لوله را مرطوب می‌سازد (شکل ۶-ب)). در این شرایط، لایه Cu_2O ناپایدار است [۱۹] و انحلال آندی مس آغاز می‌گردد. شکل (۶-ج) این مرحله از تخریب را همراه با واکنش‌های شیمیایی مربوط به آن نشان می‌دهد. حضور هم‌زمان یون‌های مس و کلراید منجر به تشکیل CuCl و CuCl_2^- می‌شود که روی دیواره داخلی لوله رسوب می‌کنند. تشکیل این رسوب اولین مرحله از انسداد لوله است. شکل ۷ نشان دهنده مقطع عرضی لوله در مرحله اول تخریب است.

شکل ۷- مقطع عرضی لوله در مرحله اول تخریب؛ تشکیل رسوب محصولات خوردگی درون لوله

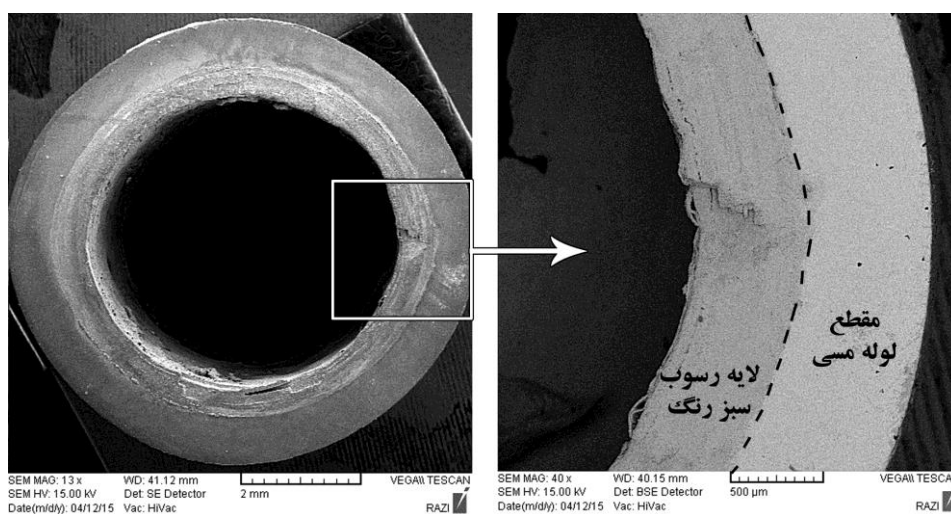
در این تصویر تشکیل رسوب محصولات خوردگی (شامل $CuCl$) درون لوله به خوبی مشخص است. شکل ۸ تصویر SEM از مقطع عرضی لوله در پایان مرحله اول تخریب را نشان می‌دهد. همان‌گونه که دیده می‌شود، در این لایه محصولات خوردگی به صورت تقریباً یکنواخت روی سطح دیواره داخلی لوله تشکیل شده است. علاوه بر این، محصولات خوردگی به صورت متراکم تشکیل شده و دارای چسبندگی خوبی به سطح داخلی لوله می‌باشند. به منظور بررسی موفقولوژی سطح محصولات خوردگی در پایان مرحله اول تخریب، لوله در راستای طول، برش

شکل ۸- تصویر SEM از مقطع عرضی لوله در پایان مرحله اول تخریب

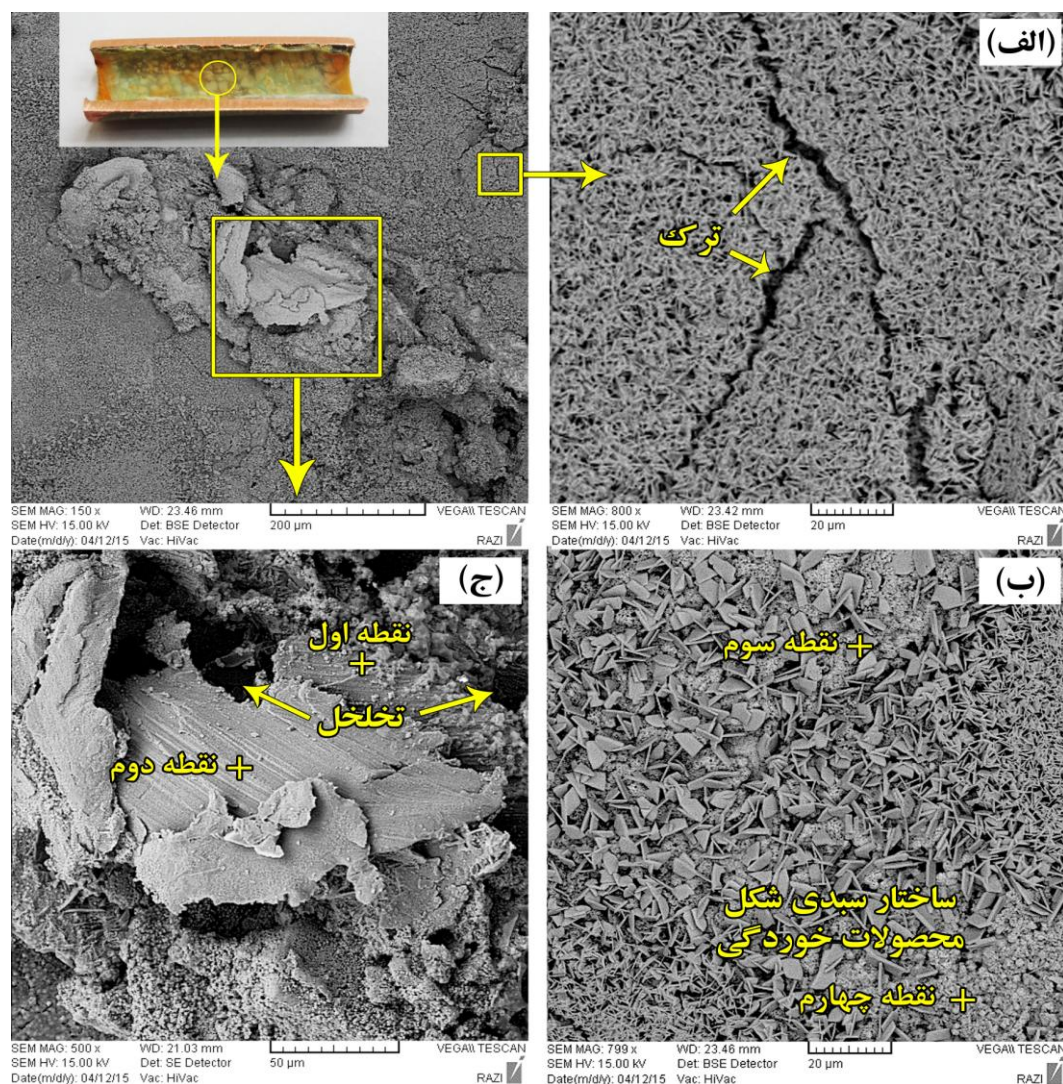
خورد و مورد مطالعه قرار گرفت. شکل ۹ تصاویر SEM از سطح محصولات خوردگی تشکیل شده درون لوله در پایان مرحله اول تخریب را نشان می‌دهد. همان‌گونه که مشخص است، محصولات خوردگی عمدتاً ساختار سبیدی شکل دارند (شکل ۹-ب) و دارای ترک (شکل ۹-الف) و تخلخل (شکل ۹-ج) هستند. جدول ۱ نتایج آزمون EDS از نواحی مختلف محصولات خوردگی (چهار نقطه در شکل ۹ مشخص شده‌اند) برای سه عنصر اکسیژن، مس و کلر را نشان می‌دهد.

شکل ۹- تصاویر SEM از موفولوژی سطح محصولات خوردگی در پایان مرحله اول تخریب

با تشکیل محصولات خوردگی حجیم و متخلخل روی سطح رسوب منسجم اولیه (شکل ۱۰-الف) و همچنین حضور ترک‌ها و تخلخل‌ها در لایه رسوب زیرین (شکل‌های ۹-الف) و (۹-ج)) امکان جذب آب بیش‌تر فراهم می‌گردد. با ورود مجدد آب درون لوله (شکل ۹-ج)، آب بیشتری در فضاهای خالی موجود در لایه متخلخل محصولات خوردگی حبس شده و در نتیجه آن زمان مرطوب بودن دیواره داخلی لوله افزایش می‌یابد. همچنین با نفوذ آب از طریق ترک‌ها و تخلخل‌های لایه

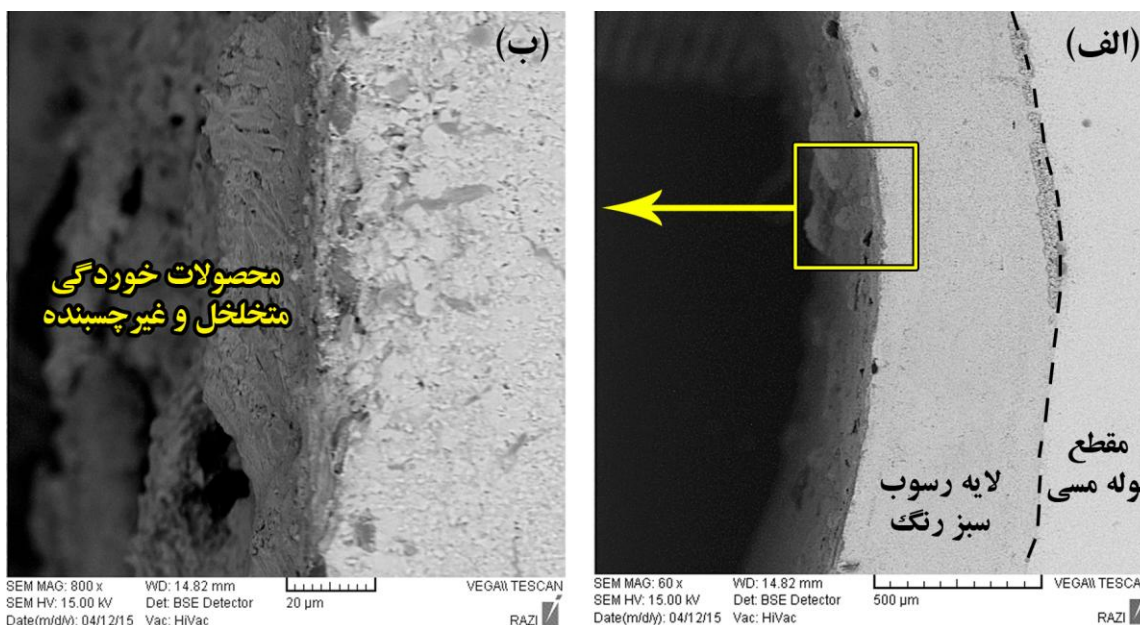
شکل ۱۱- تصویرمقطع عرضی لوله در لحظات آغازین مرحله دوم تخریب؛ تشکیل محصولات خوردگی متخلخل روی سطح رسوب تشکیل شده در مرحله اول تخریب
