بررسی علل تخریب و انسداد ناشی از خوردگی لوله های مسی حاوی گاز کلر در حضور رطوبت (مطالعه موردی)

سجاد بردبار^{۱*}، مصطفی علیزاده^۲ و مسعود ایرانمنش^۳

این تحقیق به بررسی علل و مکانیزم انسداد لوله های مسی مورد استفاده در سیستم های کلر زنی آب شرب پرداخته است. انسداد لوله های منتقل کننده گاز کلر باعث می شود، فرآیند گندزدایی آب به طور کامل انجام نگردد و ممکن است سلامت انسان در معرض خطر قرار گیرد. مطالعه جامع لوله های مسی تخریب شده در چندین ایستگاه تصفیه آب مشخص ساخت دلیل اصلی انسداد مکرر این لوله ها، پدیده خوردگی است. تحقیق پیش رو دلایل و همچنین مکانیزم انسداد مکرر این لوله ها را مورد مطالعه قرار داده است. به منظور تعیین علل و مکانیزم انسداد از روش پراش پرتو ایکس (XRD) و میکروسکوپ الکترونی روبشی (SEM) استفاده شد. بررسی مکانیزم انسداد لوله مشخص ساخت، حضور ناخواسته رطوبت درون لوله در هنگام خارج از سرویس بودن سیستم، طی دو مرحله (تشکیل و رشد محصولات خوردگی) باعث انسداد لوله ها می گردد. حضور همزمان رطوبت و گاز کلر درون لوله باعث تشکیل الکتروولیت خورنده (اسید هیدروکلریک) شده و شرایط را جهت خوردگی داخلی لوله ها فراهم می سازد. نتایج XRD حضور محصول خوردگی متخلخل و حجیم پاراتاسامیت ($Cu_2(OH)_3Cl$) را مشخص نمود. تصاویر SEM روشن ساخت با فراهم شدن محیط خورنده درون لوله و در نتیجه آن تشکیل محصولات خ

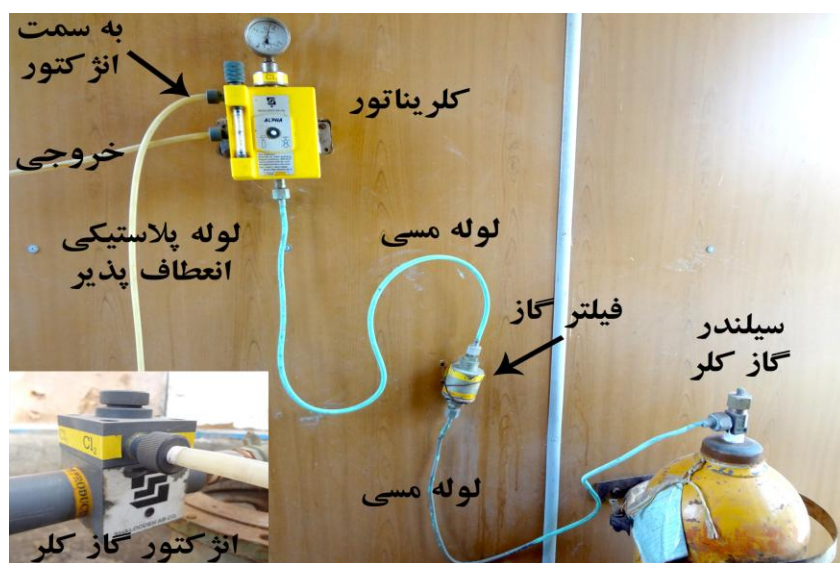
شکل ۱- نمای کلی تجهیزات تزریق گاز کلر به آب شرب در یک ایستگاه تصفیه آب روستایی

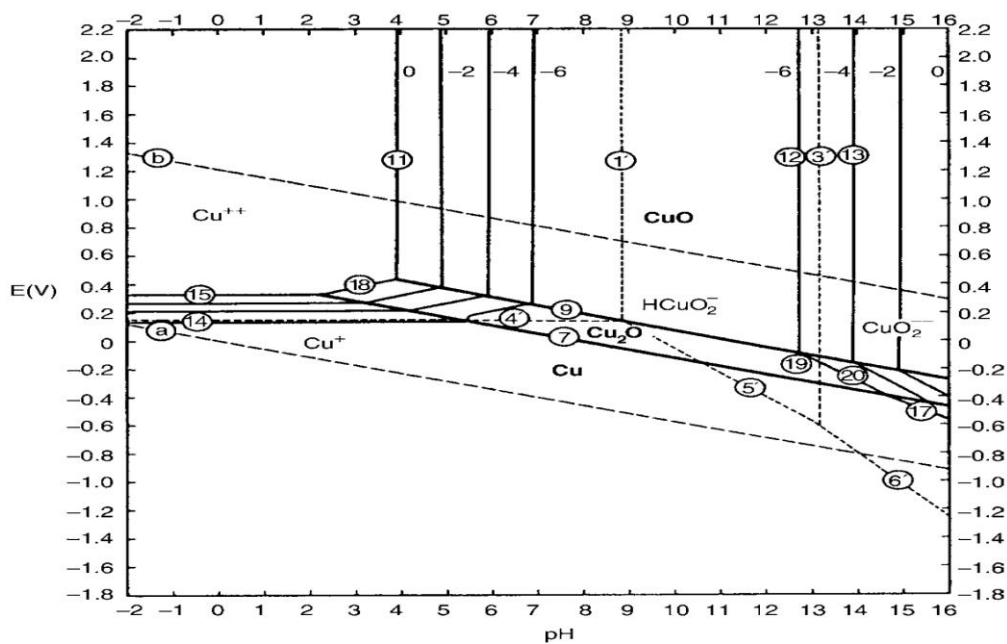
طبق دیاگرام پوربه (شکل ۵) مس در برابر احیای یون هیدروژن یا احیای مستقیم آب از خوردگی مصون و در کلیه pHها پایدار می‌باشد (خط a زیر خط ۷، ۱۴ و ۱۷ واقع است). در غیاب عوامل کمپلکس ساز قوی، عوامل اکسید کننده موجود در محیط که موجب افزایش پتانسیل مس به بالای منطقه مصونیت (منطقه Cu) می‌گردند، بسته به pH باعث خوردگی اکتیو و یا پسیو

شکل ۵- دیاگرام پوربه سیستم مس-آب [۱۸]

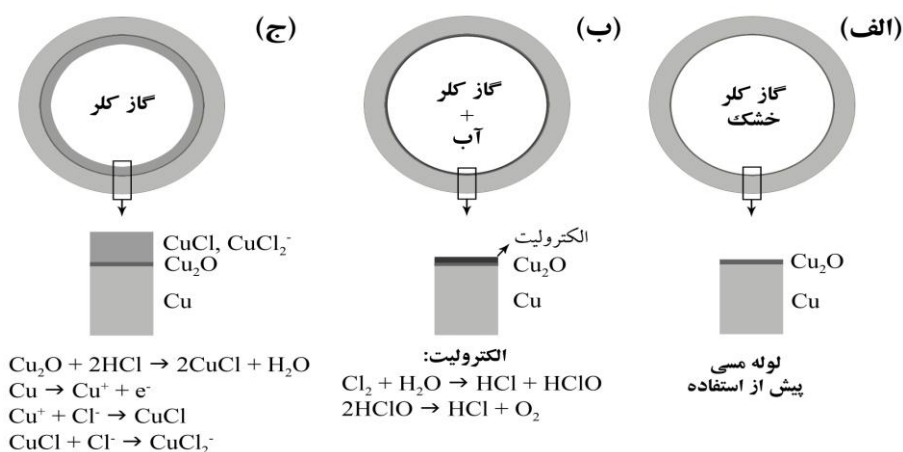
شکل ۶، مراحل تشکیل رسوب درون لوله و واکنش‌های انجام شده در هر مرحله را به صورت شماتیک نشان می‌دهد. شکل (۶-الف) لوله مسی پوشیده شده با اکسید محافظ Cu_2O (دیواره داخلی لوله) قبل از ورود آب به درون لوله را نشان می‌دهد. همان‌گونه که پیش از این اشاره شد، هنگامی که فشار گاز کلر درون سیستم کاهش می‌یابد، مقدار قابل توجهی آب به درون لوله‌ها جاری می‌شود. در چنین شرایطی، دیواره داخلی لوله مسی با لایه نازکی از آب مرطوب می‌شود.

[۱] و در نتیجه کاهش مقدار pH به کم‌تر از ۶ می‌شود [۱۹]. اگرچه جریان گاز کلر درون لوله باعث می‌شود اسید تشکیل شده به عقب رانده شود؛ اما یک لایه نازک اسید دیواره داخلی لوله را مرطوب می‌سازد (شکل ۶-ب)). در این شرایط، لایه Cu_2O ناپایدار است [۱۹] و انحلال آندی مس آغاز می‌گردد. شکل (۶-ج) این مرحله از تخریب را همراه با واکنش‌های شیمیایی مربوط به آن نشان می‌دهد. حضور هم‌زمان یون‌های مس و کلراید منجر به تشکیل CuCl و CuCl_2^- می‌شود که روی دیواره داخلی لوله رسوب می‌کنند. تشکیل این رسوب اولین مرحله از انسداد لوله است. شکل ۷ نشان دهنده مقطع عرضی لوله در مرحله اول تخریب است.

شکل ۶- مراحل تشکیل رسوب درون لوله به صورت شماتیک (مرحله اول)
